# 南会津町 トンネル長寿命化修繕計画

令和 7 年 3 月

南会津町 建設課 土木係

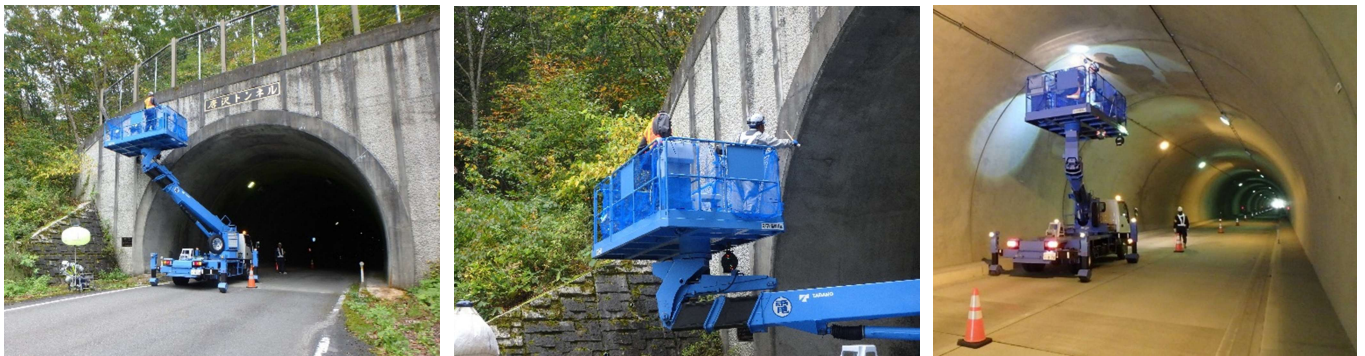
写真 3.2 トンネル定期点検の様子

トンネル定期点検は、道路法により義務付けられており、南会津町では5年に1回点検を実施し、その結果に基づき、健全度判定を含むトンネルの診断を行っています。

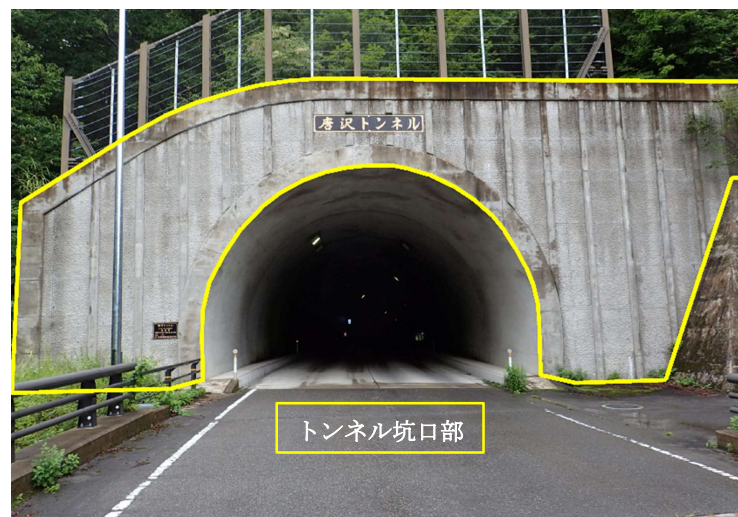
写真 4.1 トンネル坑口部の点検対象箇所

- ① トンネル本体工 覆工、坑門、内装板、天井板、路肩、路面、排水施設及び補修・補強材 ※上記の内、覆工、坑門、路肩、路面、排水施設は各々トンネルに共通する施設です。
- ② 附属物：附属施設（照明施設、非常用施設、換気施設）、標識、情報板、吸音板等、トンネル内や坑門付近に設置されるものの総称です。

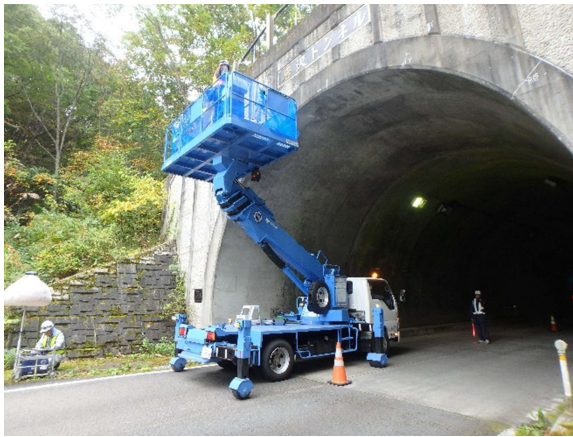
写真 4.2 高所作業車による点検

覆工・坑門は、高所作業車を用いて点検箇所付近に近接して観察し、場合によりクラックスケール等を使い、変状を点検表に記録します。

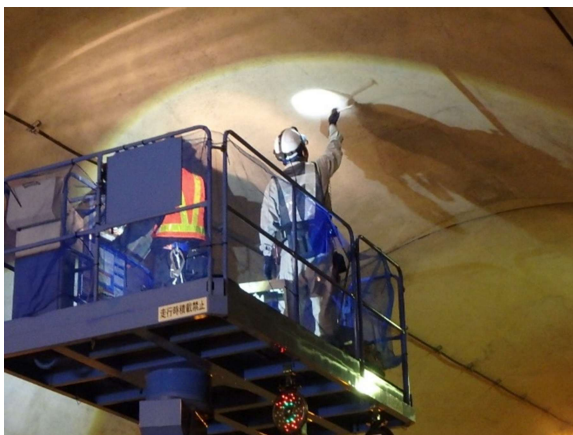
写真 4.4 打音検査

遠望目視点検により確認された変状箇所周辺のコンクリート表面や、道路附属物の取付け金具類について点検ハンマーで打診し、うき・はく離箇所や金具の緩み箇所等の変状を点検表に記録します。この際、変状が確認された場合は、可能な範囲で叩き落としや締直し等の措置を行い点検表に記録します。

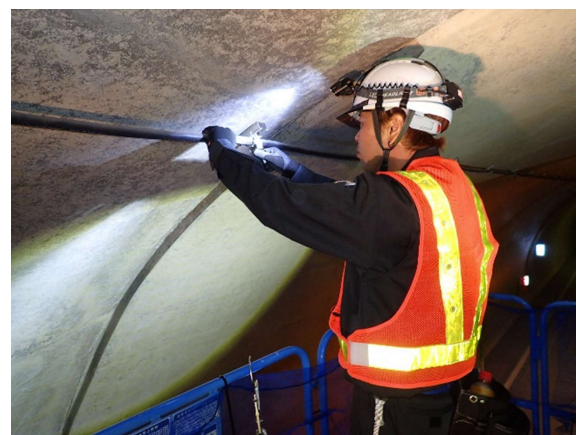
写真 4.5 触診

道路附属物のがたつきや取付け金具等の損傷や緩み等の状況を把握するために、点検対象物に直接触れ、異常の有無を点検表に記録します。
