南会津町 防災ハザードマップ③

この防災ハザードマップは、伊南川の氾濫時に、地域住民の方々が安全かつ迅速に避難できるように作成された避難地図です。ただし、想定している浸水区域は、一定の条件の下で伊南川の堤防が決壊したり堤防を越えてあふれた洪水によって浸水する場合を想定しており、その時の雨量や決壊する場所によって、実際とは異なる場合があります。

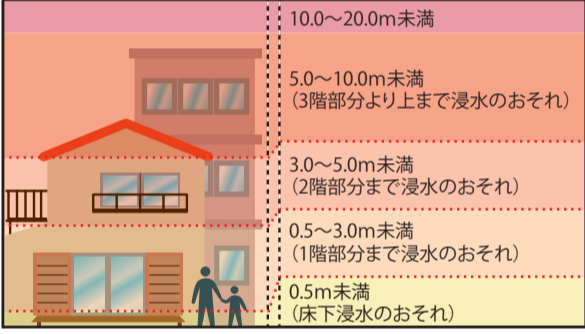
浸水想定区域

避難時にこの橋を通過する場合は、河川の増水に伴い渡れなくなる危険があります。警報等が発令される前に通過できるよう、早めに避難しましょう。

落石が発生しました。土砂災害の危険性があるため、近隣の皆さんは注意が必要です。

ここ数年、土砂の流出が発生しています。土砂災害の危険性があるため、近隣の皆さんは注意が必要です。

洪水時に浸水する危険があります。近隣の皆さんは注意が必要です。
